# Dział techniczny SM „Niedźwiednik”

Podsumowanie 2024

## Podsumowanie:

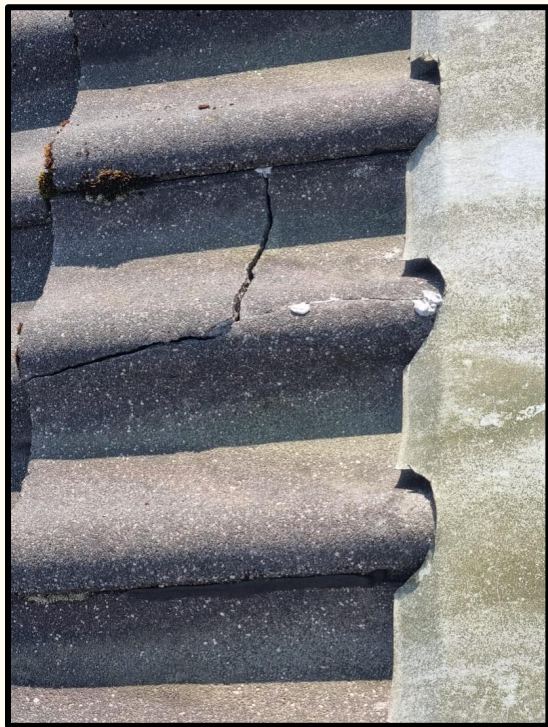
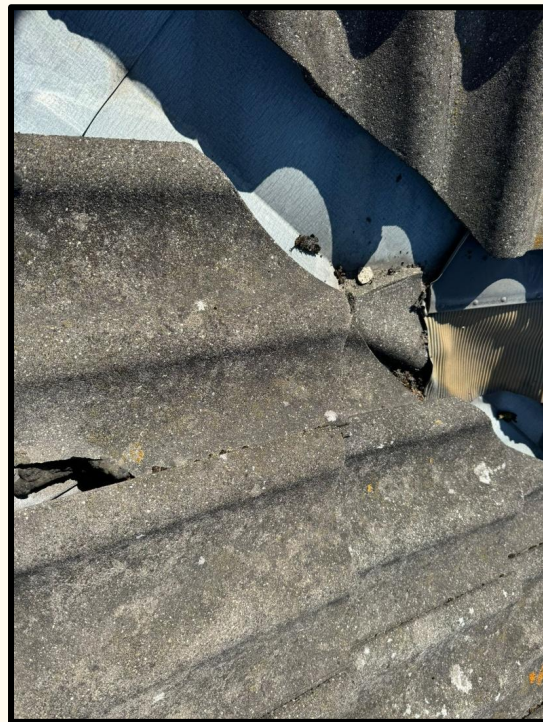
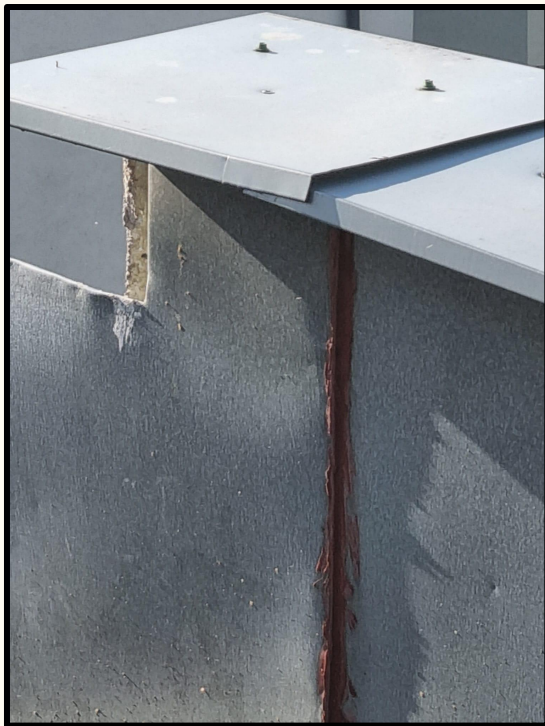
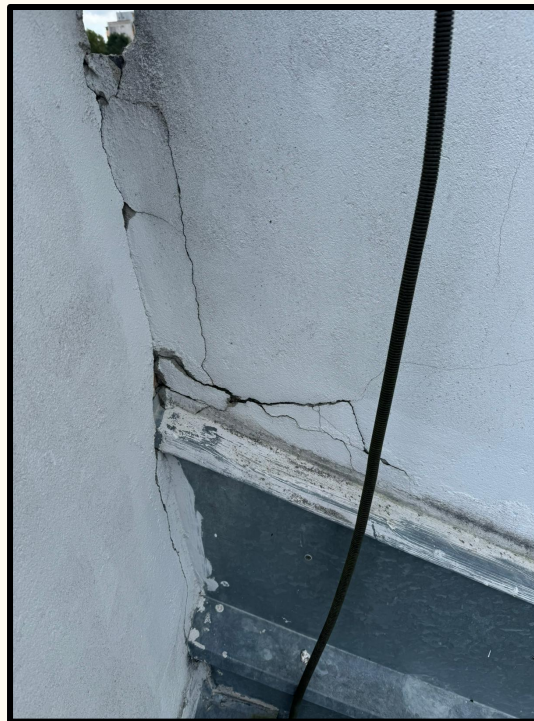
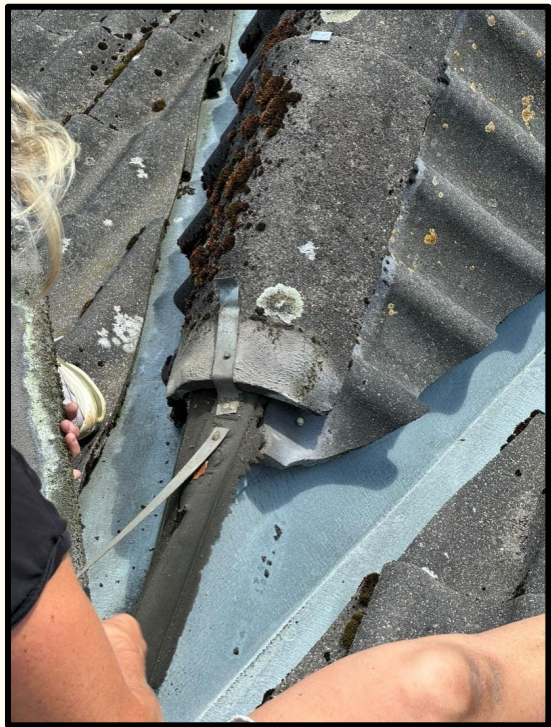
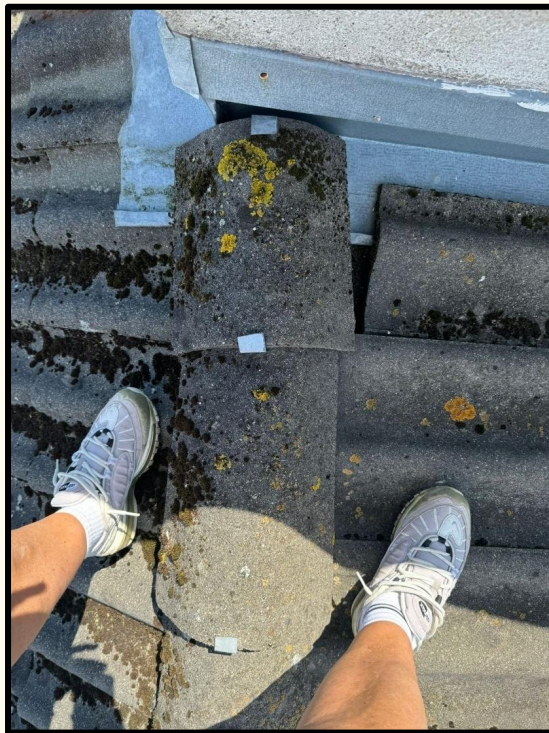
- Podczas prac naprawczych według zgłoszeń w miejscach występowania usterki dokonano dodatkowo naprawy uszkodzonych dachówek i uszczelnienie obróbek blacharskich attyk i kominów.
- Wystąpiono o złożenie oferty na wykonanie termowizji połączeń dachowych zgodnie z zaleceniami z 5 letniego przeglądu stanu technicznego budynku.
- Zlecono wykonawcy usunięcie usterek powstałych z nieszczelności pokrycia dachowego oraz z nieszczelności obróbek blacharskich wiatrołapów na budynkach Góralska 15 i 17.

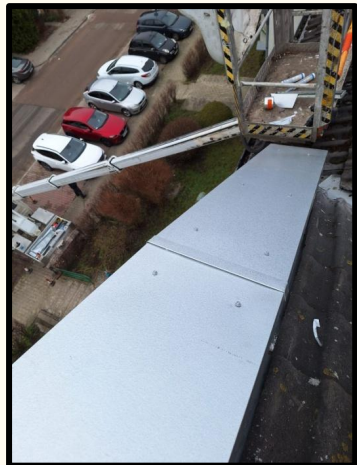
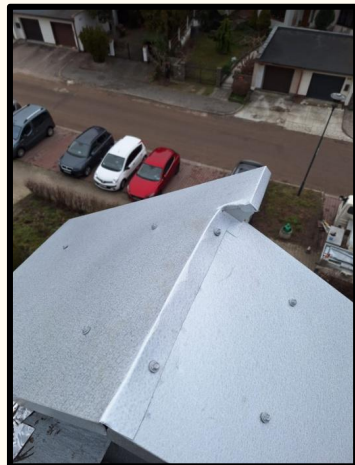
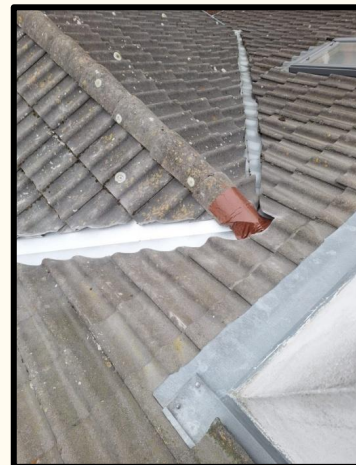
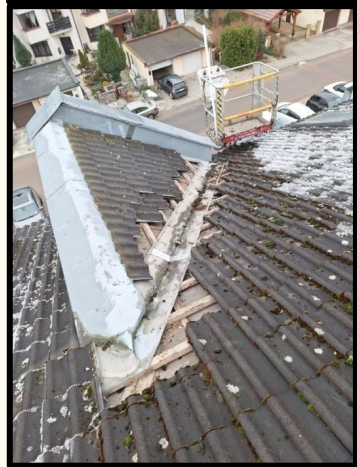
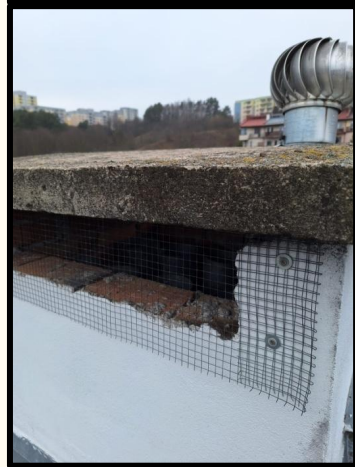
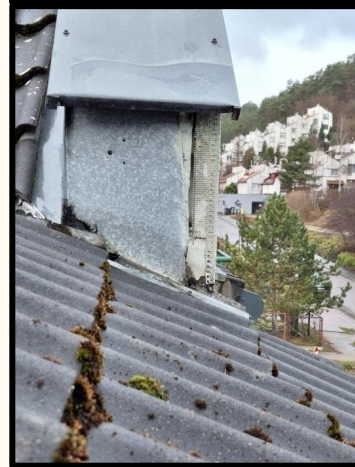
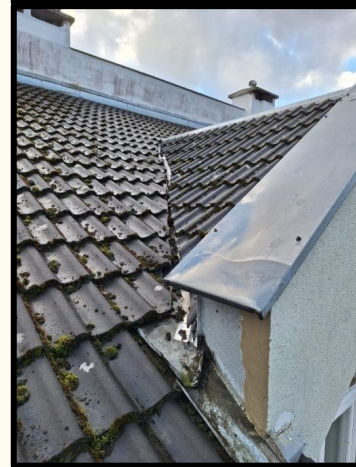
- Nieszczelność pokrycia dachowego w pasie nadrynnowym nad tarasem oraz opierzeniach komina, niedrożna rynna– zalany narożnik na styku ściany i sufitu w pokoju oraz sufit w łazience. Wykonano doszczelnienie pokrycia dachowego oraz uszczelnienie opierzeń blacharskich w pasie nadrynnowym oraz komina, przeczyszczono rynny.

- Nieszczelność pokrycia dachowego oraz opierzenia przy kominie wentylacyjnym.
- Wykonano naprawę.
- Zgłoszono do ubezpieczalni.

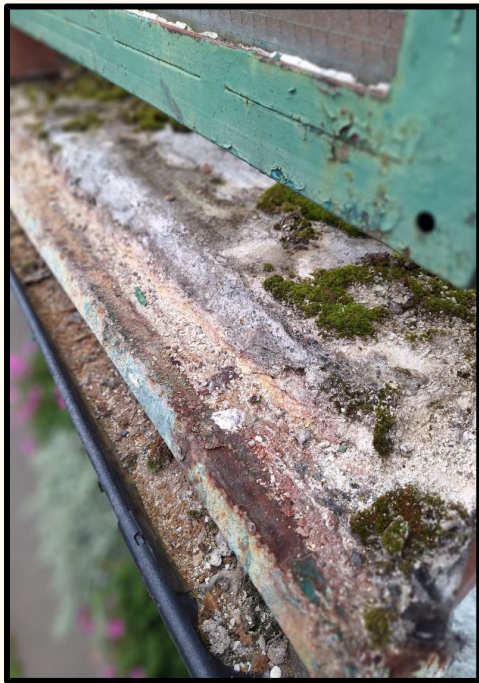
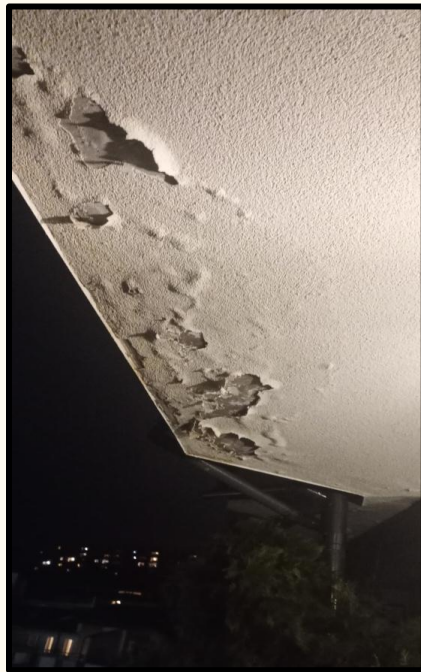
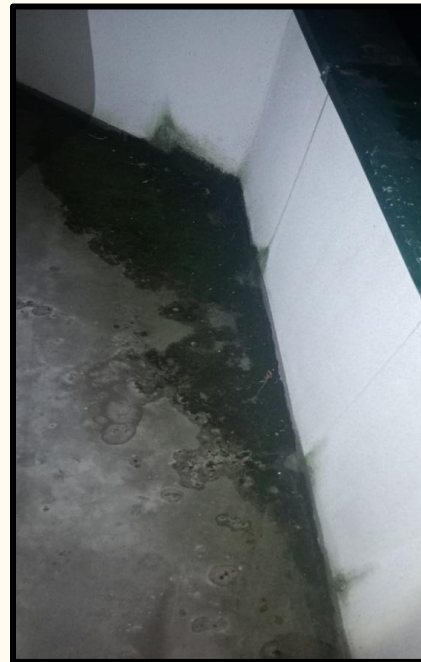
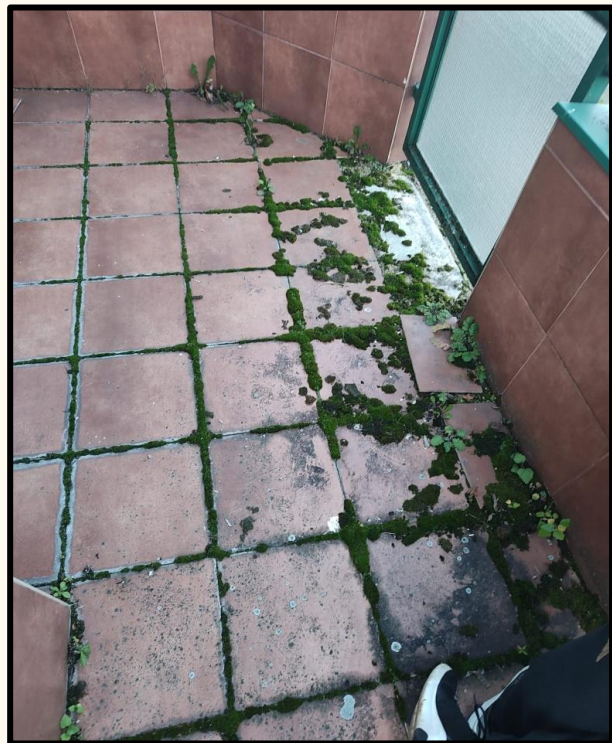
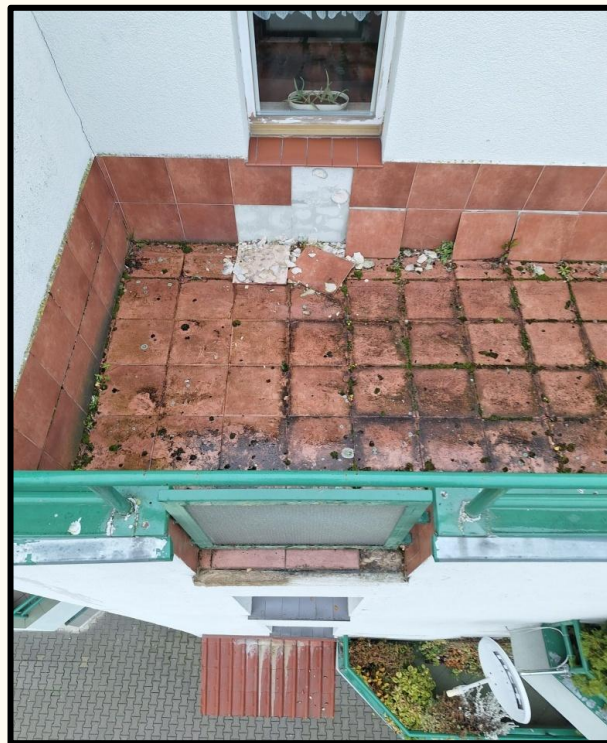
- Nieszczelna izolacja przeciwwilgociowa;
- Zły stan techniczny okładzin ceramicznych oraz wylewek betonowych;
- W rejonie przelewów skorodowane opierzenie blacharskie;
- Opierzenia blacharskie balustrad murowanych nieszczelne na łączeniach i w miejscach montażu balustrady metalowej;
- Orynnowanie nieszczelne, w większości niedrożne z powodu braku bieżącej konserwacji, czyszczenia przez mieszkańców;
- Rury spustowe w miejscach włączenia odpływów z balkonów lub tarasów nieszczelne, brak trójników systemowych.

- Przenikanie wód opadowych przez izolacje balkonu do wnętrza mieszkania. Widoczne purchase farby oraz odpadający tynk – należy wykonać remont balkonu.
- Należy wykonać remont balkonu poprzez wykonanie prawidłowej izolacji – ująć w planie remontu na przyszły rok.

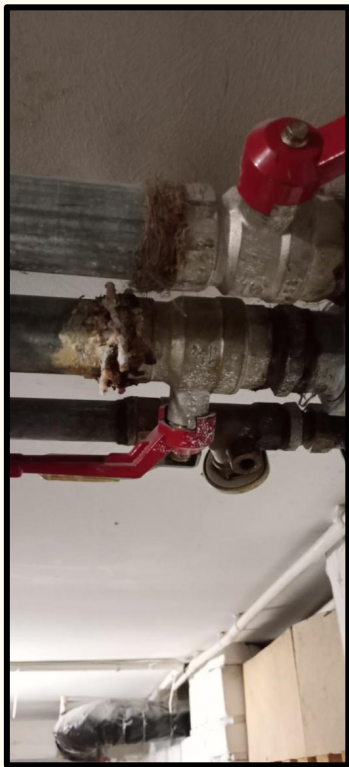
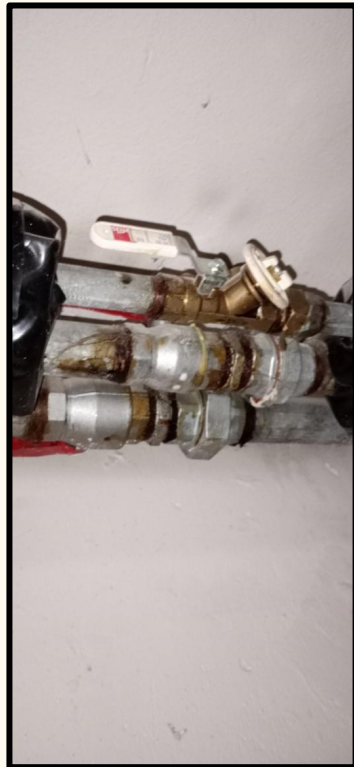
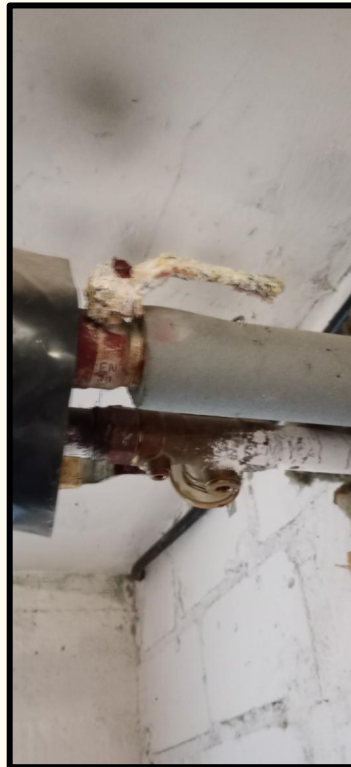
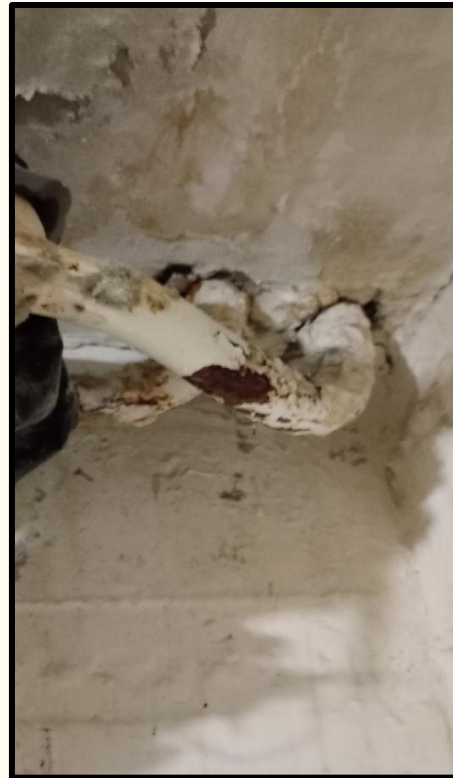
## Zdjęcia zaworów w piwnicy

- Wykonano przegląd poziomów instalacji centralnego ogrzewania, zimnej i ciepłej wody użytkowej na podstawie którego stwierdzono:
- Zawory regulacyjne podpionowe skorodowane, brak możliwości regulacji;
- Rury stalowe miejscami skorodowane;
- Izolacja termiczna nie spełnia wymogów normy parametrów izolacji termicznej;
- Na podstawie uzyskanych wniosków Spółdzielnia po okresie grzewczym zleci sukcesywną wymianę zaworów wraz z izolacją termiczną.

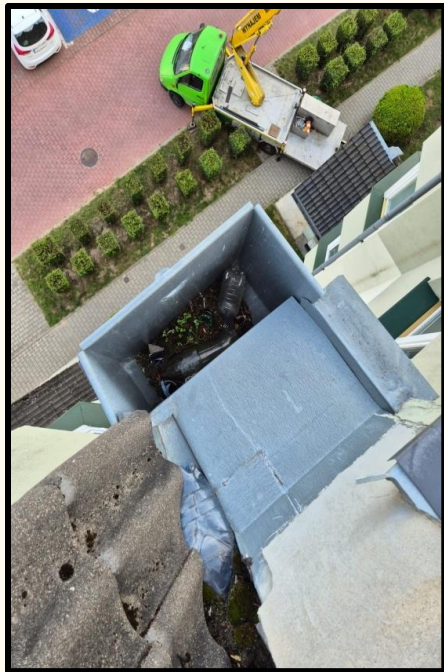
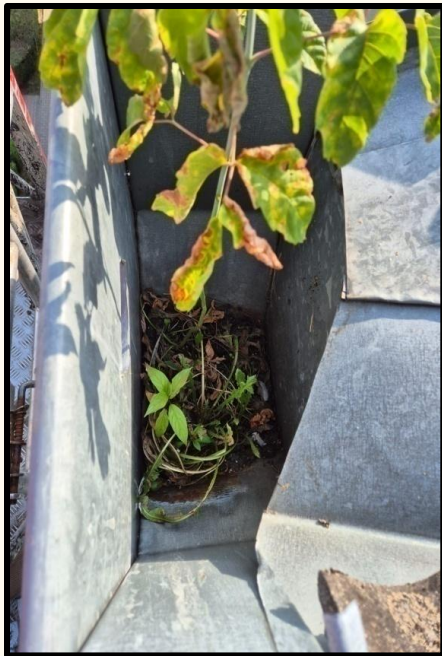
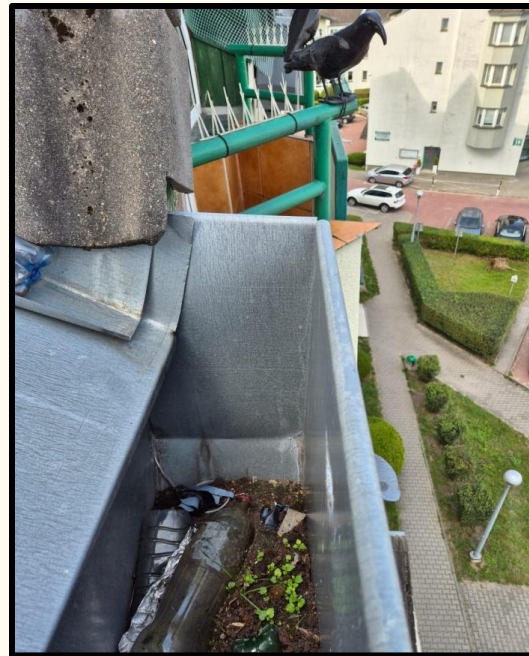
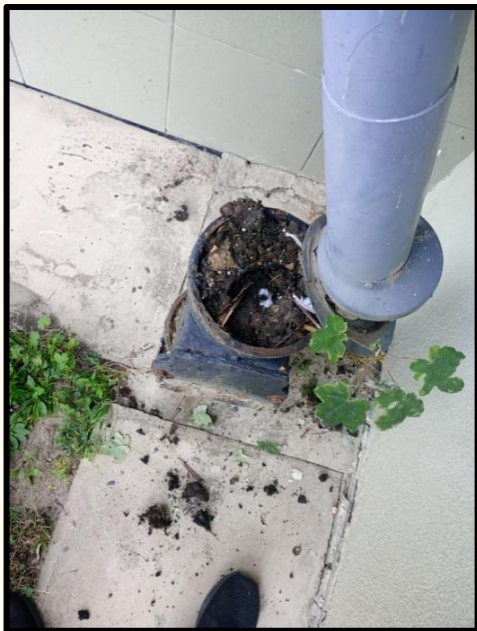
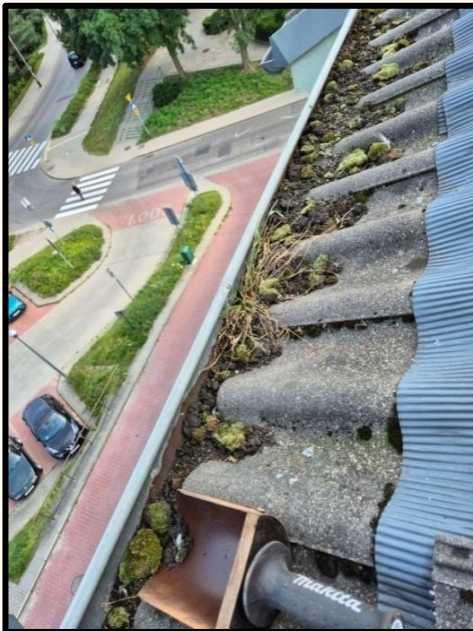
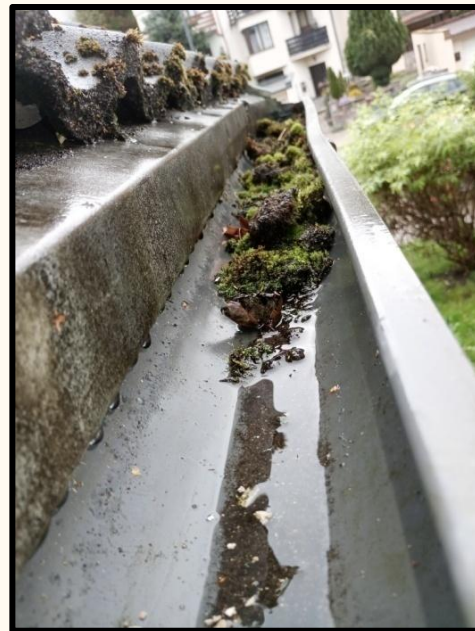
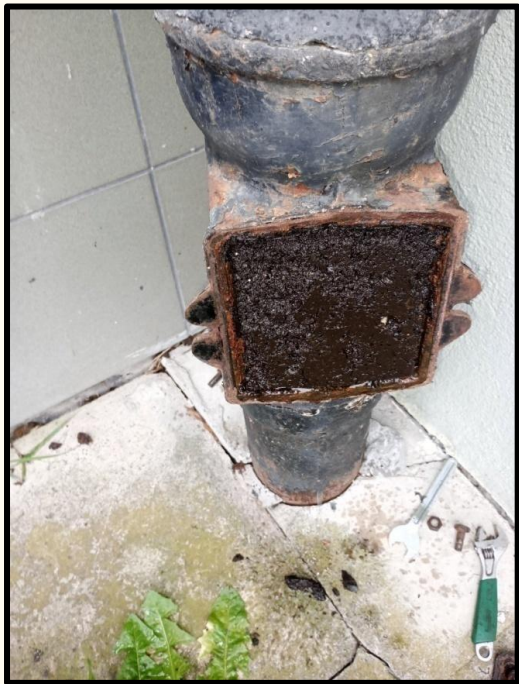
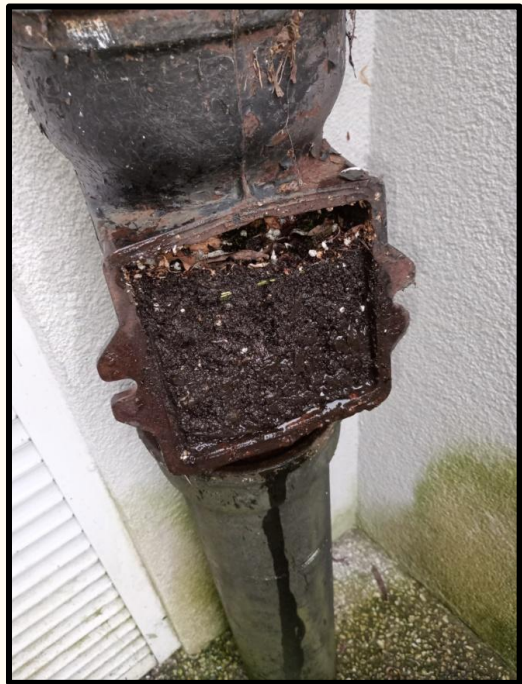
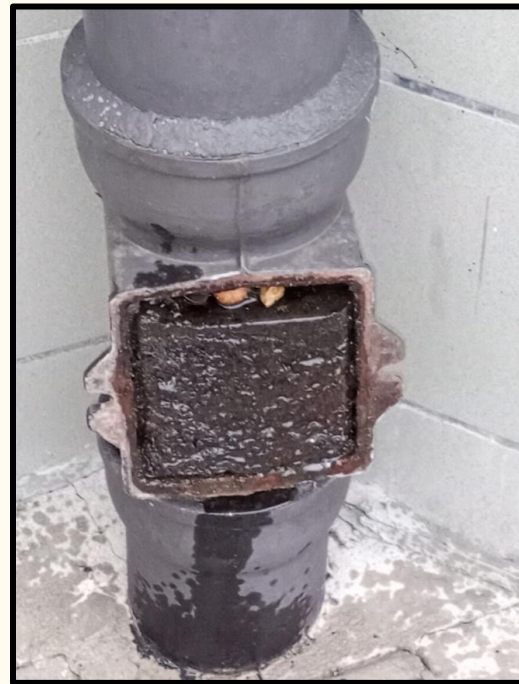
- Wykonano udrożnienie rynien, rur spustowych, koszy przelewowych oraz rewizji na budynkach;
- Ujęto w planie konserwacji na dany rok - koszt czyszczenia raz w roku wszystkich rynien, rur spustowych, koszy przelewowych oraz rewizji;
- Przy remontach tarasów i balkonów zostanie ujęte wymiana uszkodzonych rur spustowych i rynien;

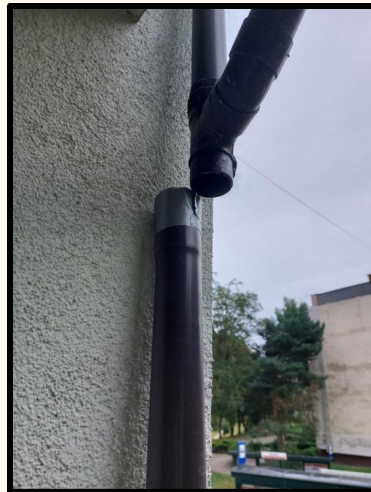
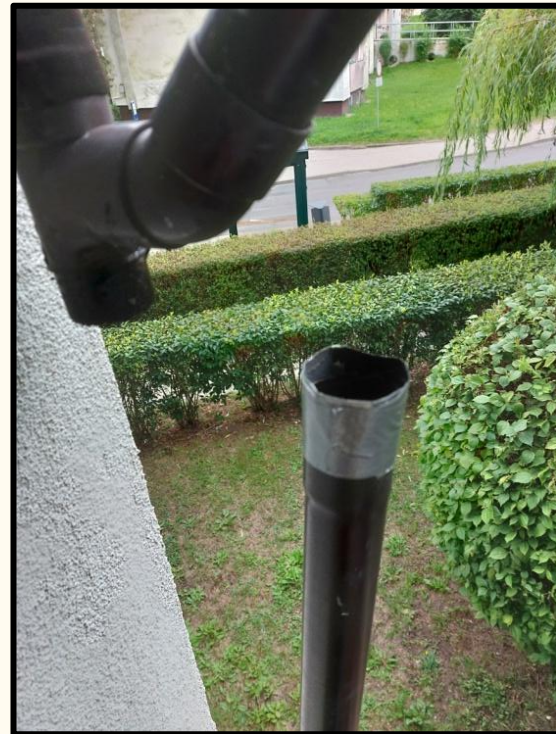
## G 15 A/1

- Rozłączenie rury spustowej.
- Wykonano naprawę.

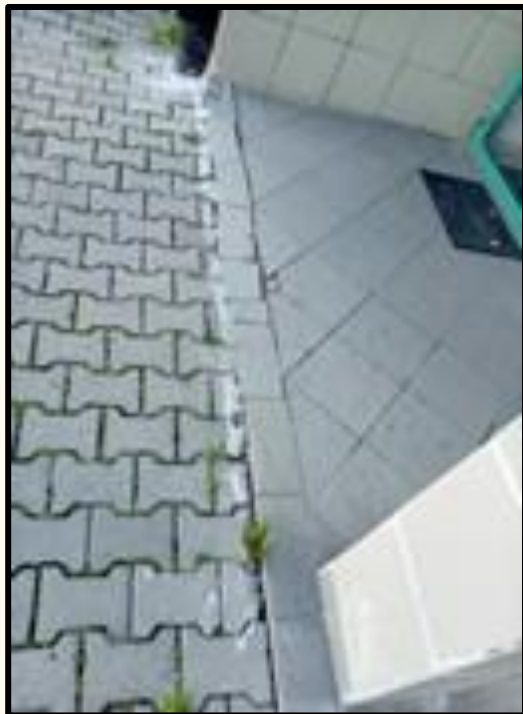
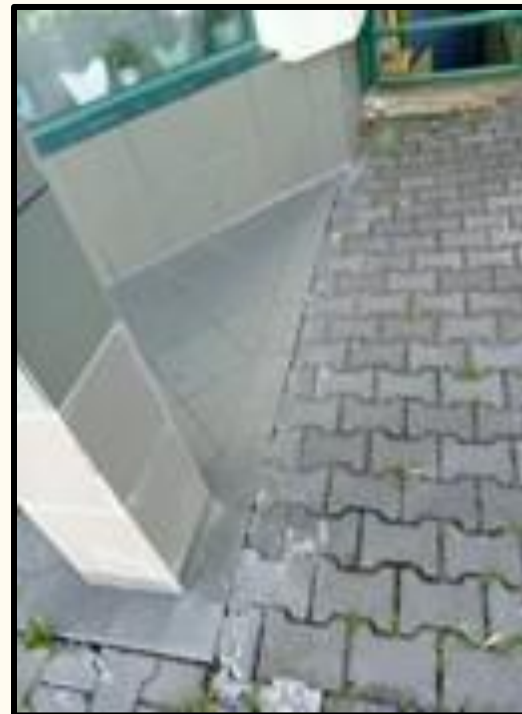
## Zdjęcia - G 19/8

- Widoczne uszkodzenia oraz ubytki płytek ceramicznych na wejściu do lokalu – odbicie płytek spowodowane wyeksploatowaniem materiału – zastąpić płytki ceramiczne kostką brukową.
- Wykonano usunięcie luźnych płytek.

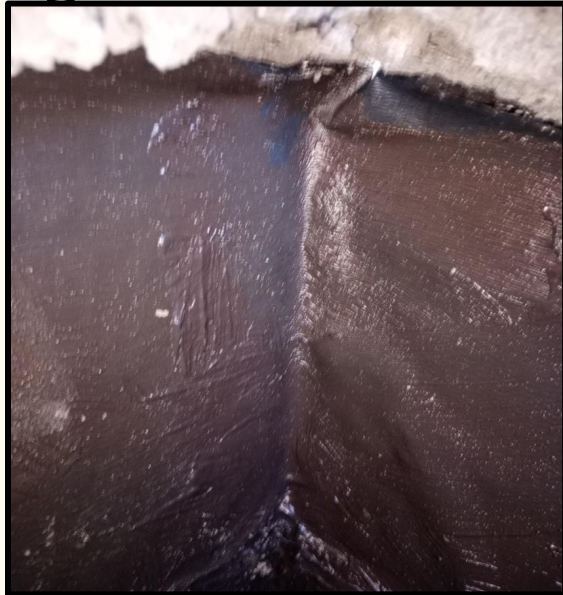
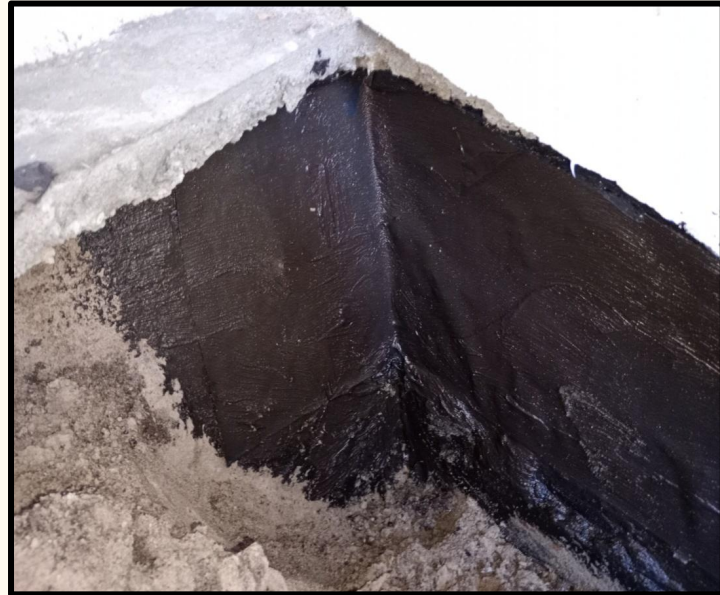
## Zdjęcia - N 37 A/10

- Widoczne pęknięcia tynku elewacyjnego wnętrza zew. okiennej przy wejściu, zapadnięta opaska budynku pod balkonem granicząca z lokalem, ubytki elewacyjne przy opasce budynku – należy usunąć bluszcz z granicy budynku, wykonać w miejscu zapadniętej opaski przy wejściu oraz kostki brukowej przy ścianie bocznej odkrywkę w celu sprawdzenia izolacji pionowej budynku.

- Wykonano częściową izolację pionową przy gabinecie.

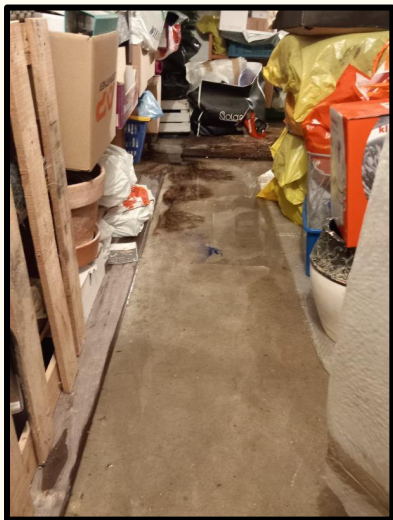
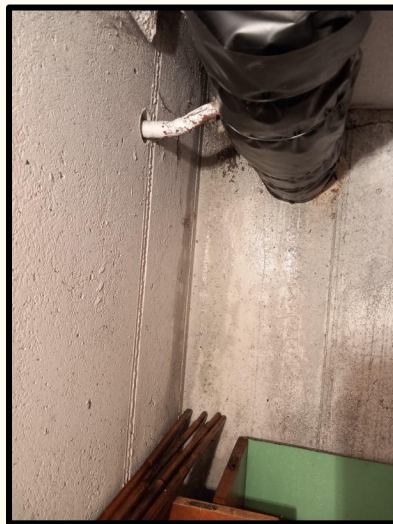
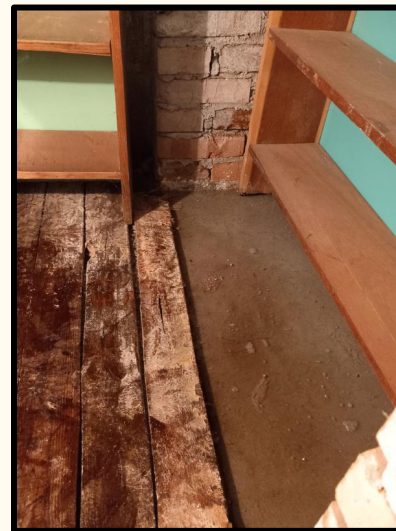
## Zdjęcia - G 19 C piwnica

- Zalana piwnica poprzez nieszczelność w ścianie fundamentowej koło rewizji kanalizacji deszczowej – należy dokonać odkrywki ściany fundamentowej w miejscu przecieku w celu usunięcia nieszczelności oraz sprawdzić szczelność przyłącza kanalizacji deszczowej poprzez inspekcje TV.
- Wykonano sprawdzenie szczelności rewizji kanalizacji deszczowej, wyczyszczono koszt rewizyjny.

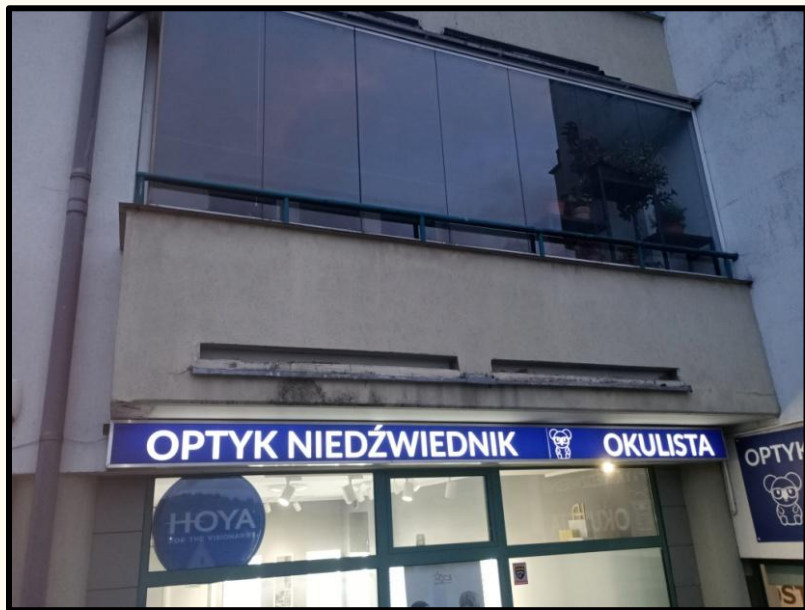
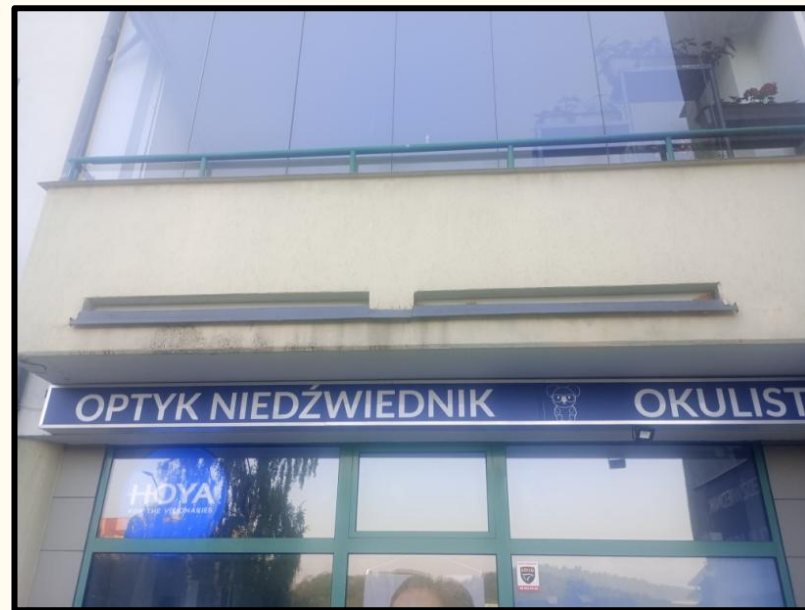
## Zdjęcia - G 13/11

- Nieszczelność przy oknach lokalu spowodowana nieszczelnością obróbki okiennej – właściciel musi wykonać uszczelnienie wokół okien.
- Widoczne zalanie w sali głównej spowodowane nieszczelnością obróbki blacharskiej balkonu.
- Wykonano doszczelnienie masą uszczelniającą.

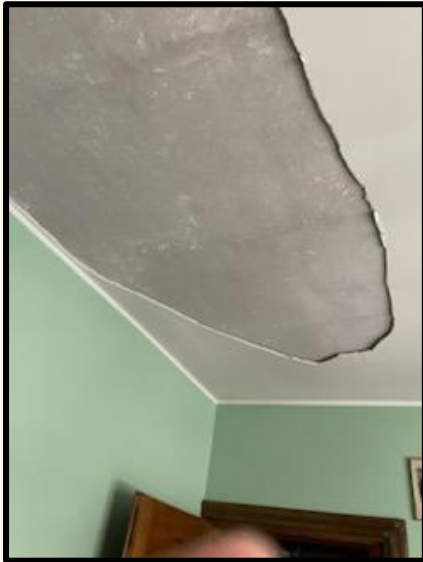
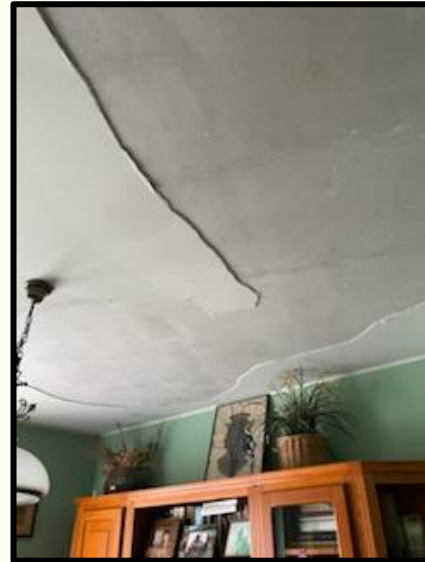
## N 37 B/3

- Odpadnięcie tynku sufitu spowodowane prawdopodobnie złym zagruntowaniem w latach poprzednich podłoża sufitu.

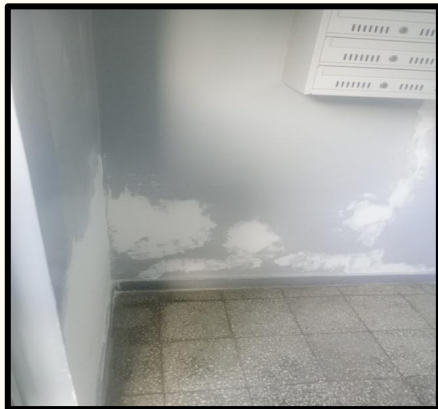
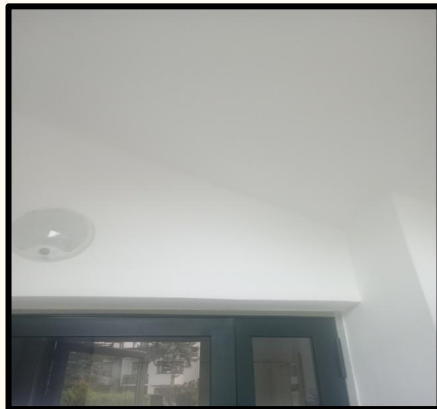
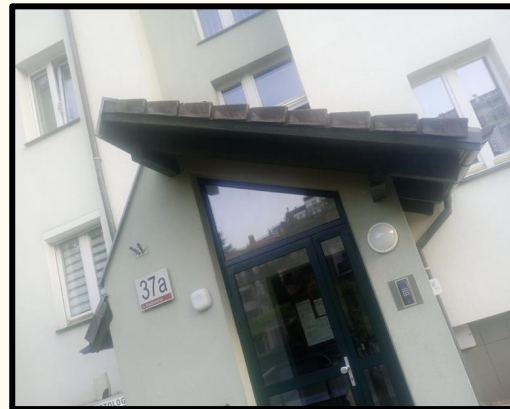
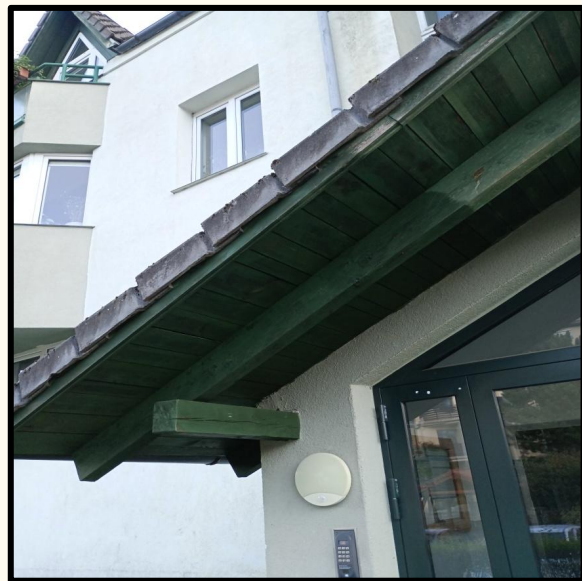
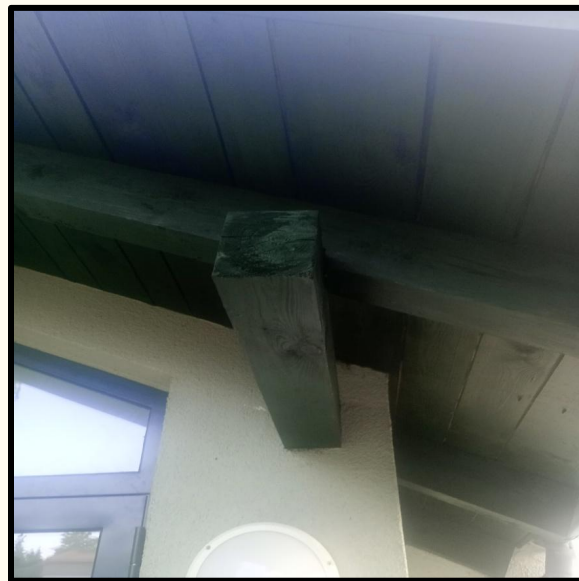
- Impregnacja elementów konstrukcji drewnianych pokrycia dachowego wiatrołapów;
- Usunięcie spękań ścian wewnątrz wiatrołapów;
- Wymiana uszkodzonych i brakujących stopek od drzwi wejściowych.

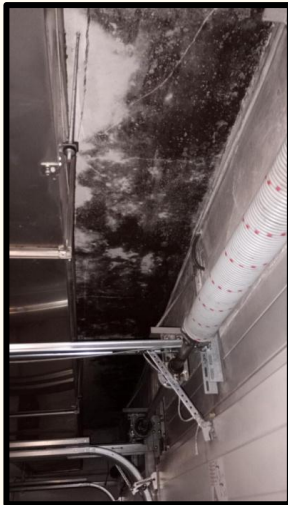
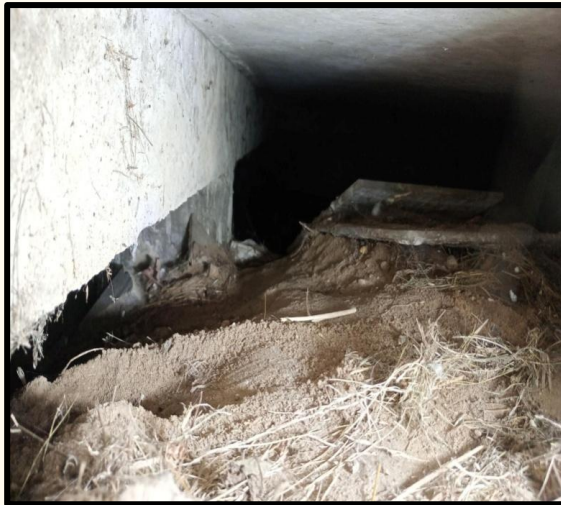
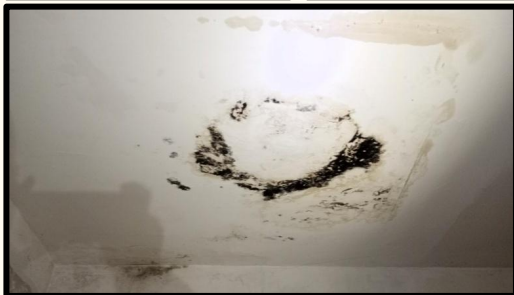
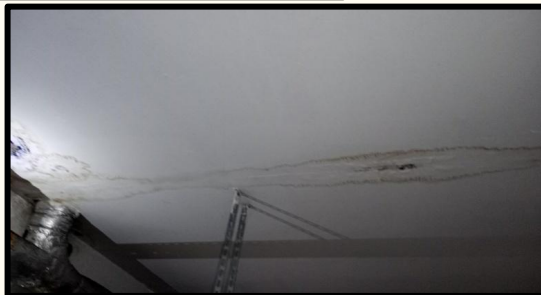
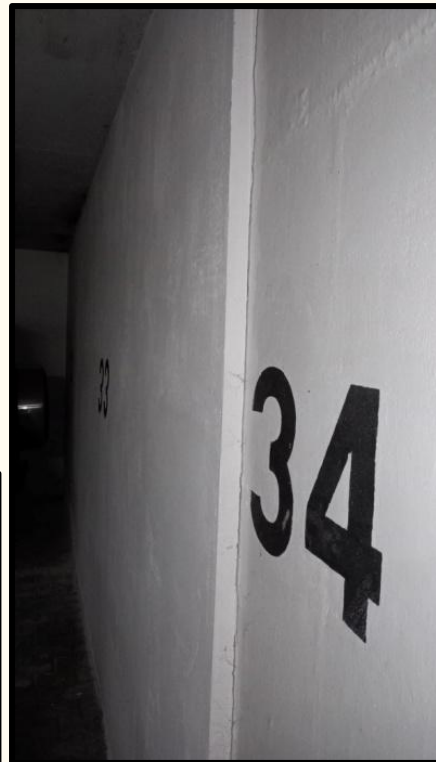
## Zdjęcia - hala garażowa

- Przecieki spowodowane nieszczelnością izolacji papowej stropu nad halą garażową.
- Obróbka blacharska skorodowana, porośnięta chwastami.
- Przecieki przez okna luksferowe – miejscowo popękane luksfery.
- Należy dokonać odkrywek w miejscach przecieków w celu ustalenia kosztów wykonania izolacji stropu oraz obróbek blacharskich.
- Należy rozważyć wymianę okien luksferowych na żaluzje lub inny typ okien.

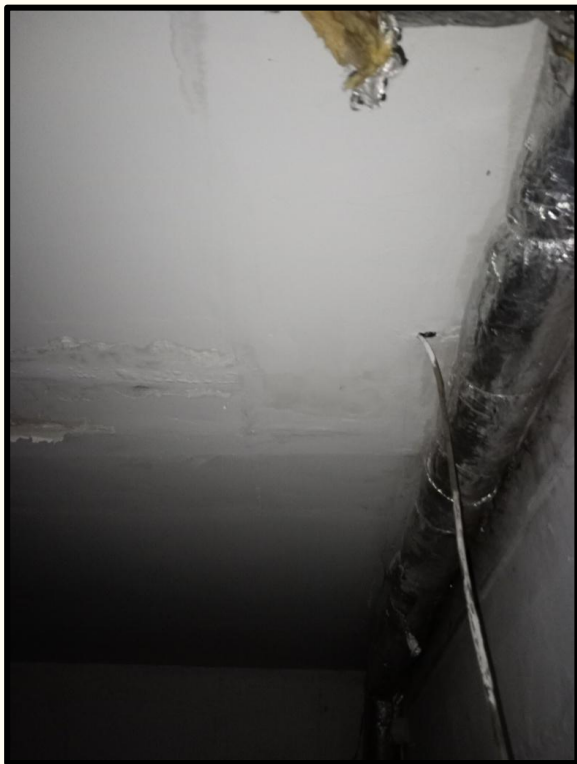
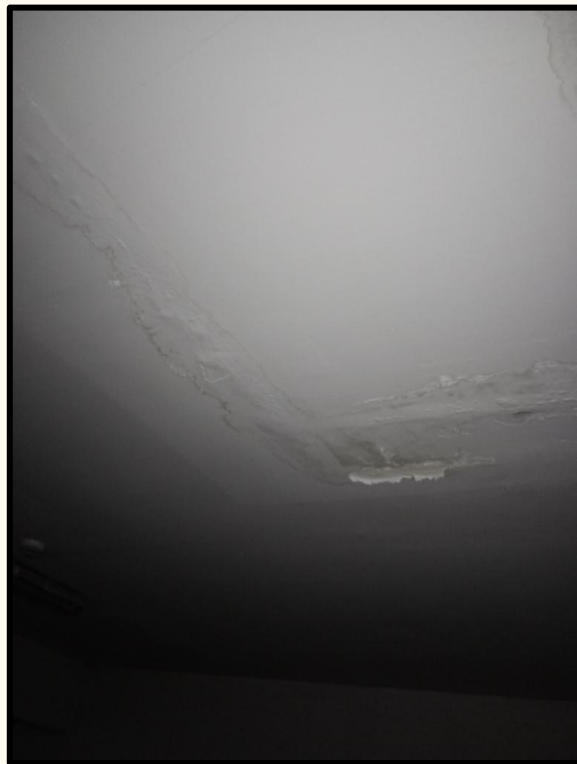
## Zdjęcia MP nr 31

- Widoczne zacieki na suficie i ścianach hali garażowej spowodowane prawdopodobnie nieuszczelną izolacją tarasu pieszego nad halą garażową, widoczne uszkodzenia opierzeń blacharskich wokół tarasu pieszego nad halą garażową wraz z widoczną korozją izolacji tarasu. - należy wykonać odkrywki kostki brukowej w celu sprawdzenia stanu technicznego wykonanej izolacji tarasu nad halą garażową.
